# 湖南省东安县锰矿

## 矿山生态保护修复分期验收报告

湖南省地质勘探院有限公司

二〇二五年十二月

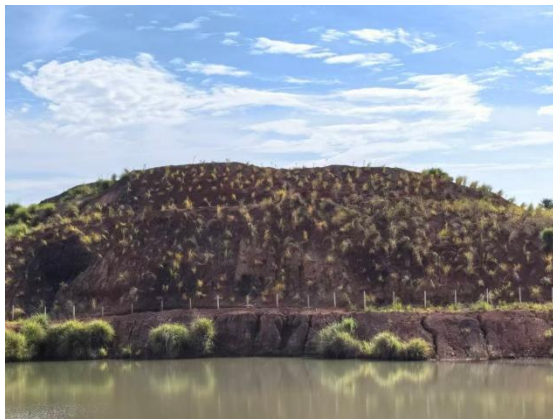
复绿区1：位于矿区西南部，该区为矿山露天采场损毁区域，该区域位于调整后采矿权范围外，该区面积12.73hm<sup>2</sup>，该区域当地村民修复意见为油茶，由矿山出资进行油茶种植。复绿区1东侧区域复绿效果较好，复绿方向为油茶+草地，油茶树苗株高0.4-0.6m，株距2\*2m，成活率达到了70%，草地覆盖度达到70%；复绿区1西侧区域复绿效果较差，复绿方向为油茶，油茶树苗株高0.4-0.6m，株距2\*2m，成活率达到了70%，油茶树苗之间较为裸露，矿山于2026年8月1日-2026年8月5日对区域进行了整改，在裸露区和边坡区进行了草种移植。地面坡度约5-15°，边坡区域坡度约30-40°，灌排条件较好，附近水坑可抽水浇灌，达到了本次分期验收标准。

附图5.2-1 复绿区1西侧现状

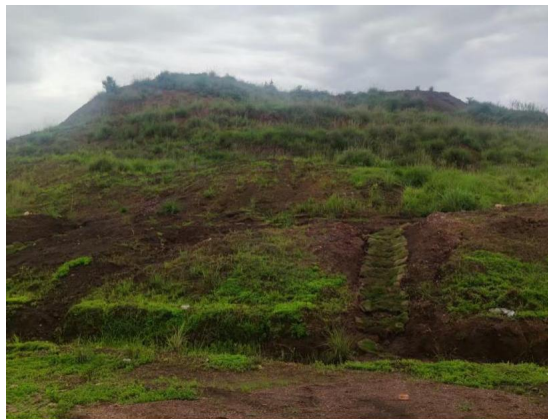
附图5.2-2 复绿区1东侧现状

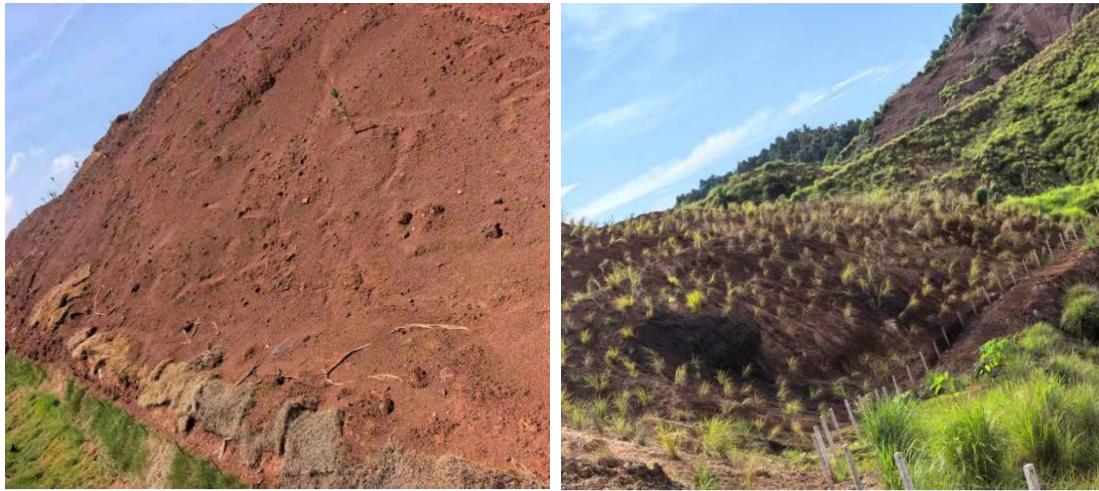
附图5.2-3 复绿区1西侧整改前后对比照

三、对水塘边坡及水塘南部裸露区域进行复绿补种，补种草种为芭茅草，为外运移植，并播撒狗尾巴草籽；在边坡坡度较陡处铺设了三维植被网，用于

加固表层土壤、防止雨水冲刷，在预留孔洞中定点种植芭茅草。通过采取“挂网覆盖+草种移植+草籽补撒”的综合治理措施，有效加固表层土壤、防止雨水冲刷，边坡植被覆盖率显著提升，生态环境得到实质性改善。

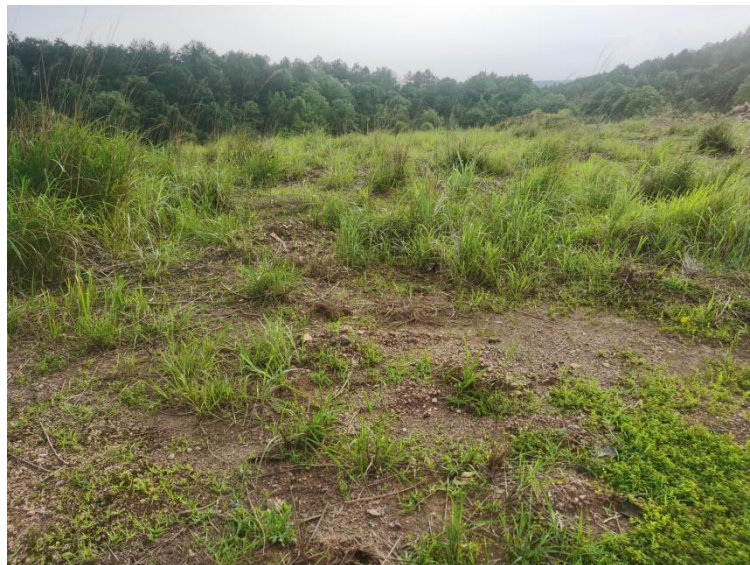
复绿区2：位于矿区西南部，该区为矿山露天采场损毁区域，该区域位于采矿权范围外，因矿山多年停产，局部区域已自然复绿，矿山在区内播撒了草籽，复绿面积0.79hm<sup>2</sup>，复绿方向为草地，草地覆盖度大于70%，地面坡度约5-15°，灌排条件较好，附近水坑可抽水浇灌，达到草地验收标准。

附图5.2-4 复绿区2现状

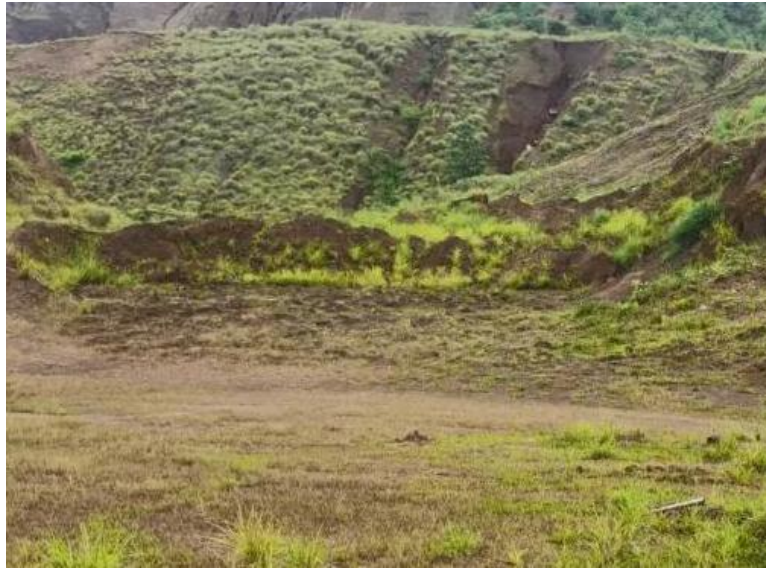
复绿区3：位于矿区西南部，该区为矿山露天采场损毁区域，该区域位于采矿权范围外，因矿山多年停产，局部区域已自然复绿，矿山在区内播撒了草籽，复绿面积1.43hm<sup>2</sup>，复绿方向为草地，草地覆盖度大于70%，地面坡度约5-15°，灌排条件较好，附近水坑可抽水浇灌，达到草地验收标准。

附图5.2-5 复绿区3现状

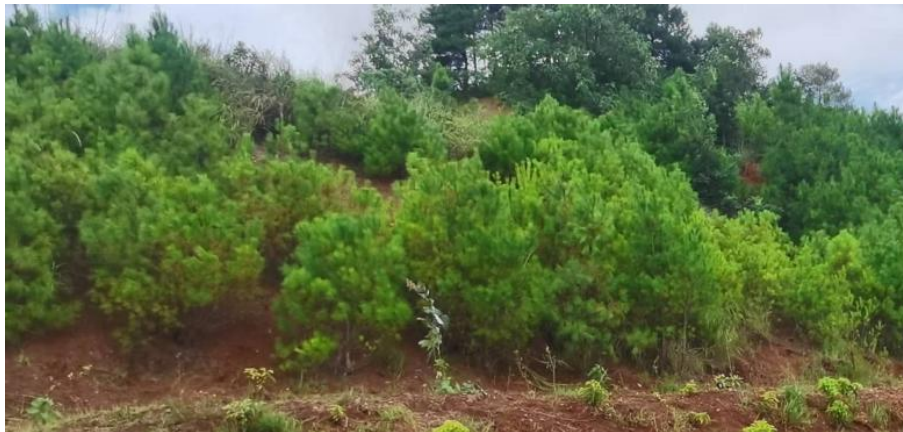
复绿区4：位于矿区西南部，该区为矿山露天开采损毁区域，该区域位于调整后采矿权范围外，为保护矿区生态环境，减少土地损毁，矿山对该区域进行场地平整，覆土约0.5m，地面坡度约5-15°，种植树种为松树，株高1.5-2.0m，株间距约2m，树间播撒草籽，目前松树成活率约85%以上，该工程复垦面积约0.19hm<sup>2</sup>，地面坡度约5-15°，灌排条件较好，附近水坑可抽水浇灌，并安排专人进行管护，该复垦区目前复垦效果良好，达到了本次分期验收标准。

附图5.2-6 复绿区4现状

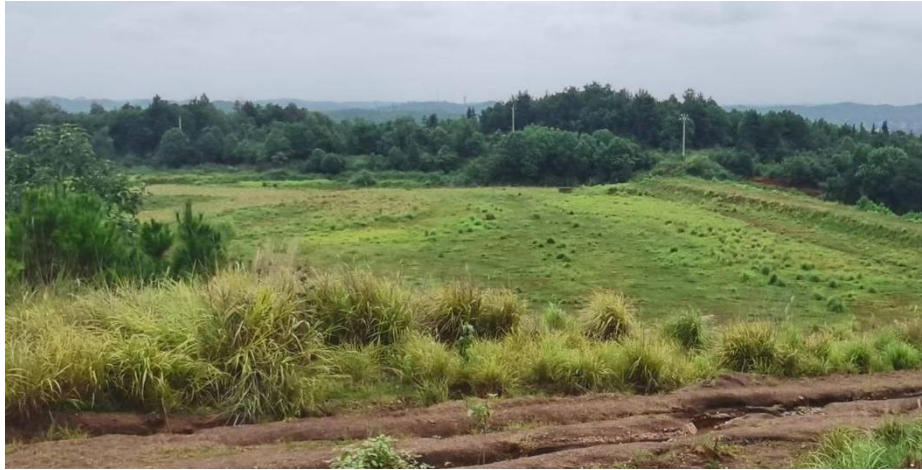
复绿区5：位于矿区南部，该区为原矿山尾矿库，目前该库已暂停使用，多年保护与养护，局部区域已自然复绿，矿山在区内播撒了草籽，复绿面积9.46hm<sup>2</sup>，复绿方向为草地，草地覆盖度大于70%，地面坡度约5-10°，灌排条件较好，附近水坑可抽水浇灌，达到草地验收标准。

附图5.2-7 复绿区5现状

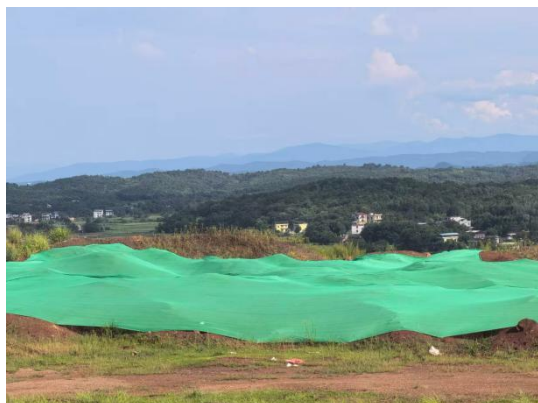
附图5.2-1 防尘网覆盖

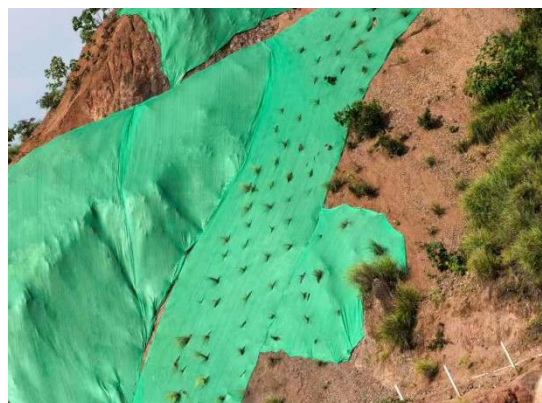
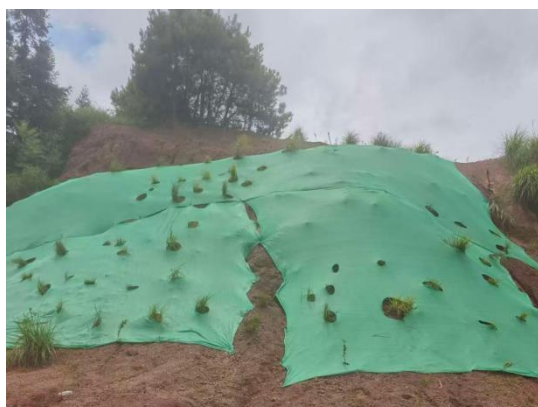
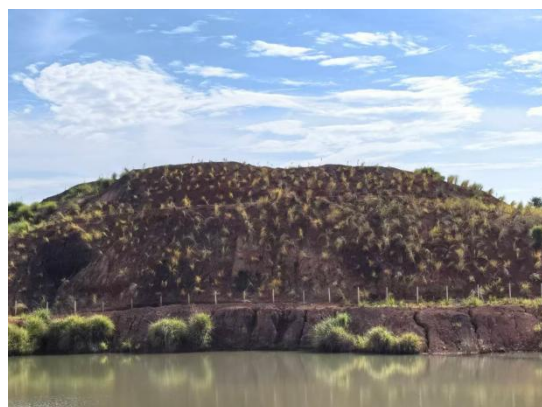
附图5.2-2 草种移植

附图5.2-3 草种移植

附图5.2-4 草种移植

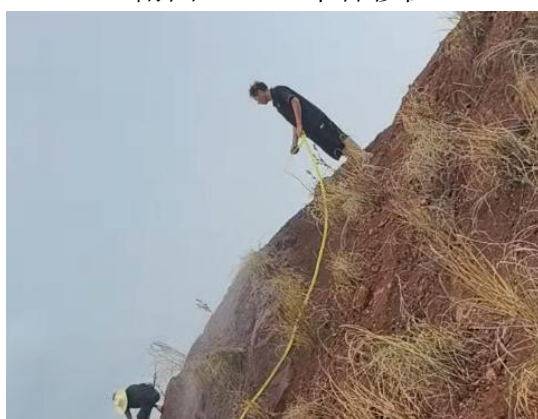
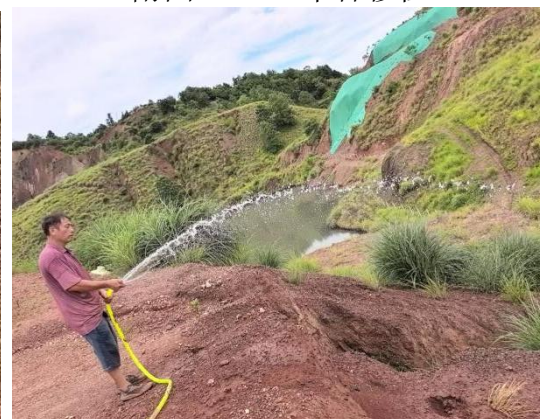
附图5.2-5 浇水养护

附图5.2-6 浇水养护

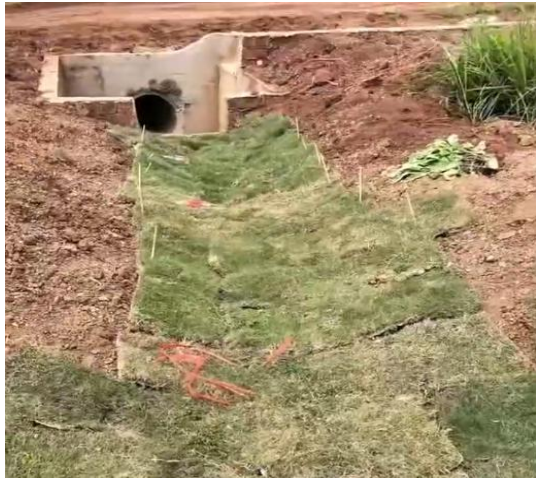
插图5.2-7 沉砂池

二、对矿区现有的沟渠、沉淀池进行全面踏勘，查明淤堵点、破损点及断头沟，对矿区道路两侧、加工区周边开挖或硬化排水沟，保证沟体不渗漏、不淤积，确保水流顺畅汇入沉淀池。整改完成后，矿区形成了较为完整的排水体系，有效解决积水内涝问题，确保外排废水稳定达标，消除对下游湘水水体的污染隐患。

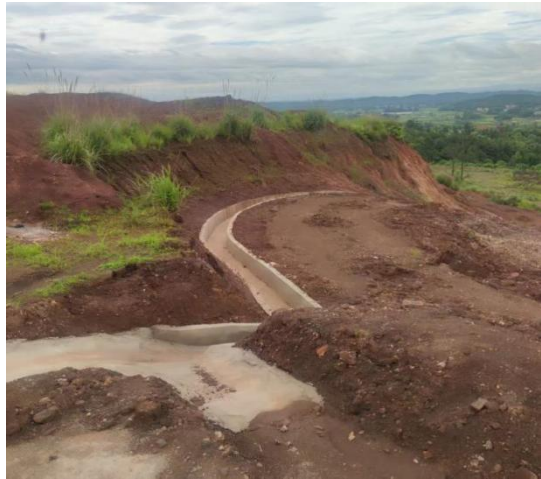
插图5.2-8 砖砌排水沟

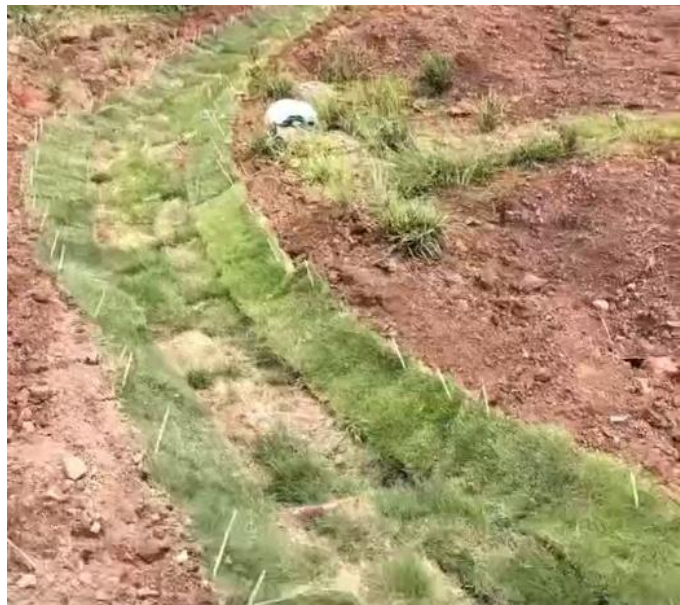
插图5.2-9 生态排水沟

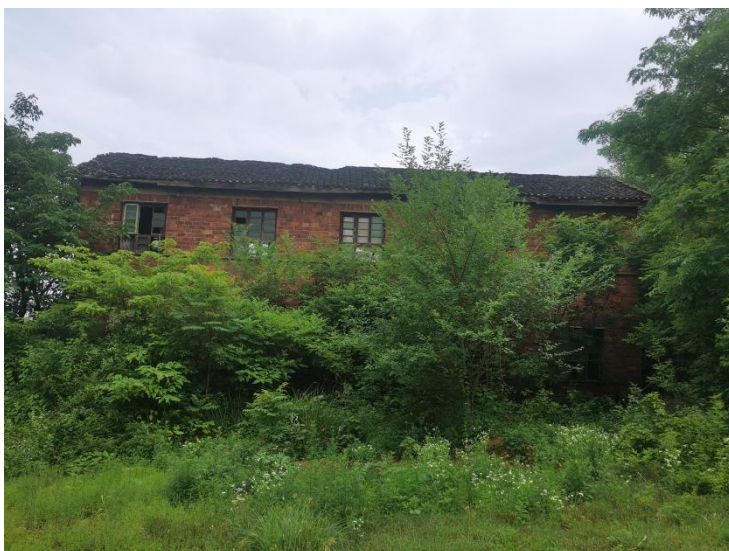
(4) GY04矿部：位于矿区东部，主要为矿山办公区，共占损土地资源面积0.81hm<sup>2</sup>，其中占损采矿用地面积0.56hm<sup>2</sup>，占损农村公路面积0.03hm<sup>2</sup>，占损农村宅基地面积0.22hm<sup>2</sup>。

照片1 矿山GY04矿部（办公生活区）照片，占损土地资源面积0.81hm<sup>2</sup>

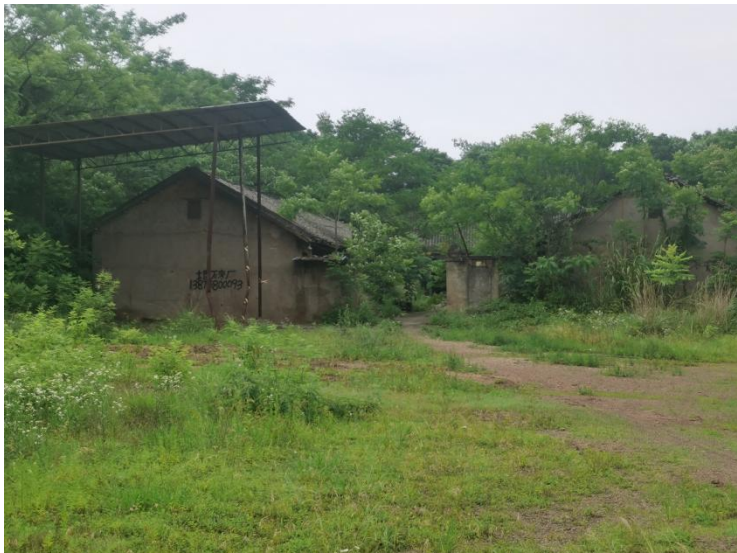
照片2 矿山GY04矿部（办公生活区）照片，占损土地资源面积0.81hm<sup>2</sup>

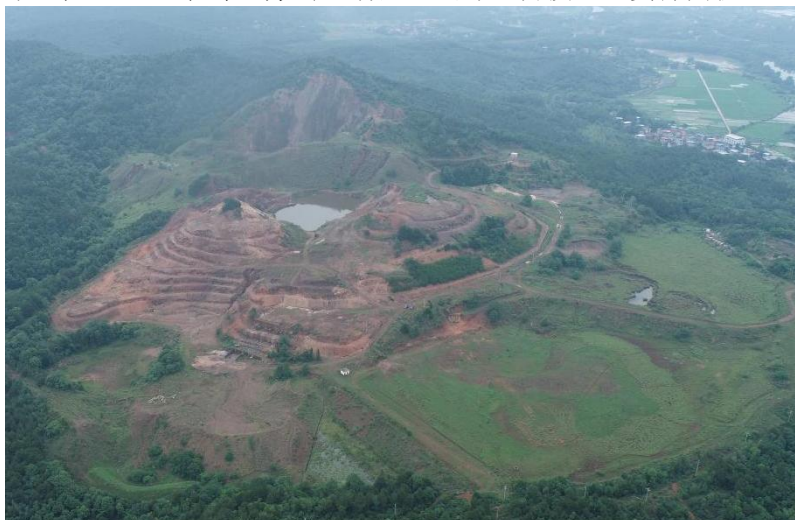
照片3 矿区全面无人机照片

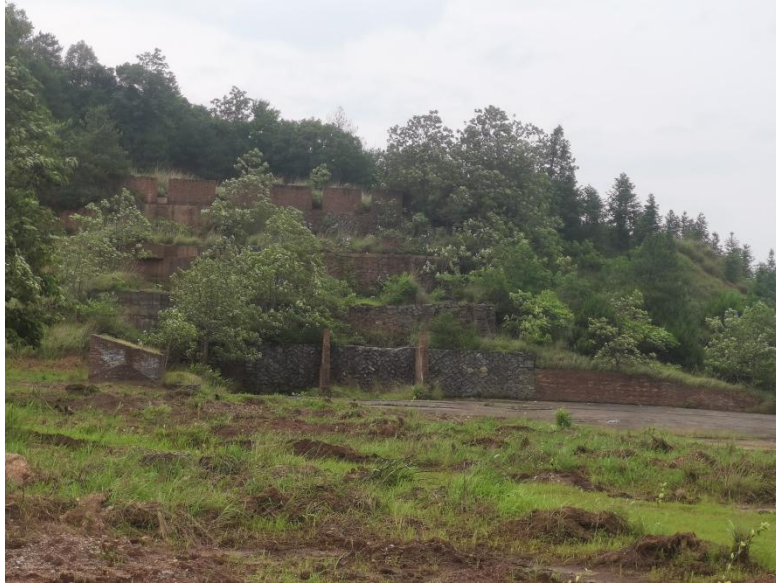
(1) GY01选厂：位于矿区东部，主要为矿山选厂，共占损土地资源面积0.52hm<sup>2</sup>，其中占损采矿用地面积0.28hm<sup>2</sup>，占损乔木林地面积0.08hm<sup>2</sup>，占损坑塘水面面积0.16hm<sup>2</sup>。

照片4 矿山GY01选厂（洗矿场地）照片，占损土地资源面积0.52hm<sup>2</sup>

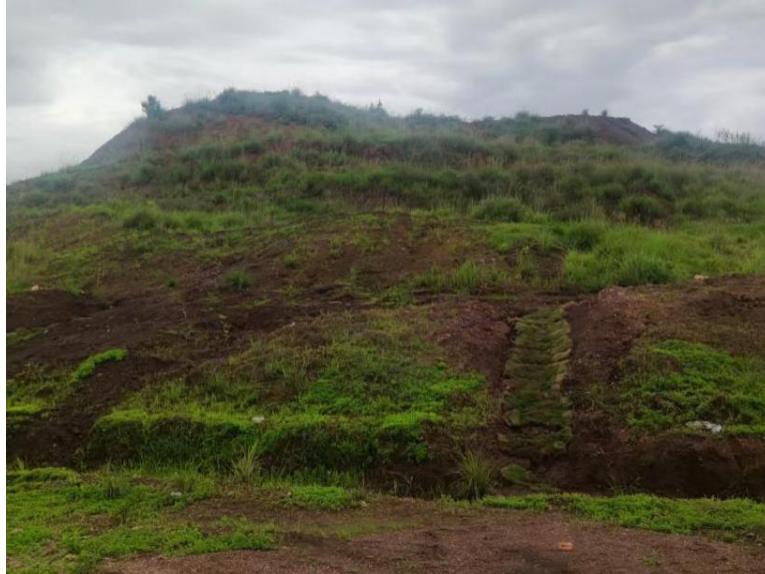
照片5 复绿区1现状照片，修复方向为油茶林地，面积12.73hm<sup>2</sup>

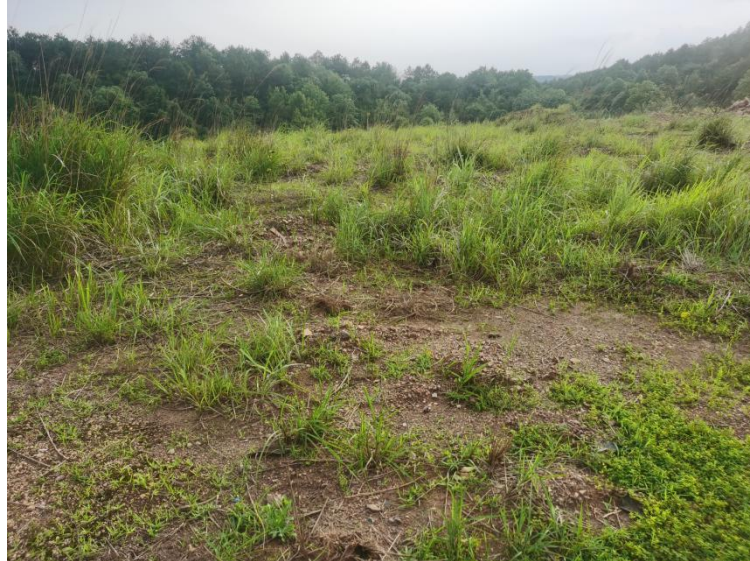
照片6 复绿区2现状照片，露采场自然复垦为草地，面积0.79hm<sup>2</sup>

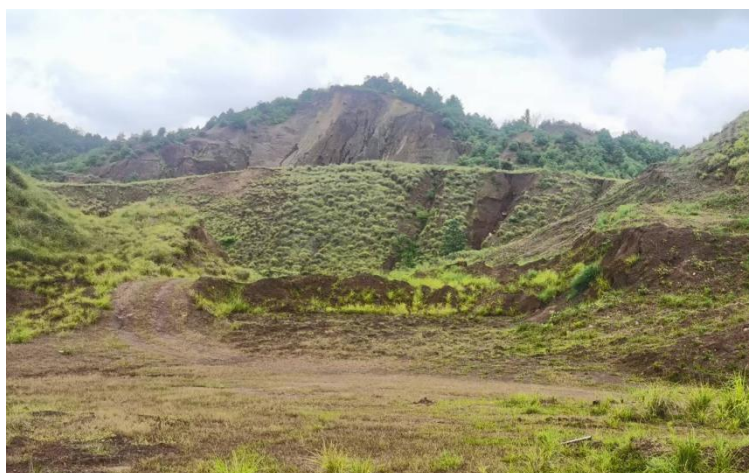
照片7 复绿区3现状照片，露采场自然复垦为草地，面积1.43hm<sup>2</sup>

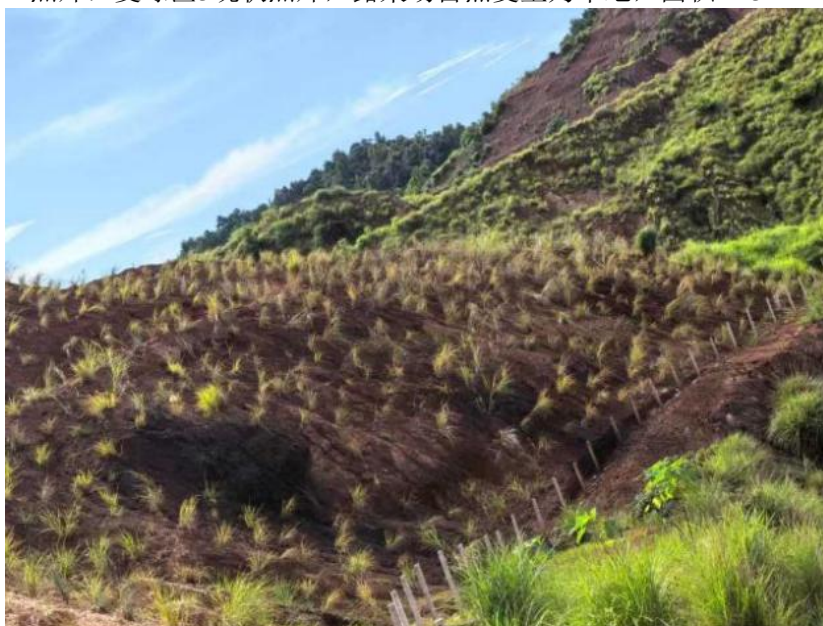
照片8 复绿区1现状照片，修复方向为油茶林地，面积12.73hm<sup>2</sup>

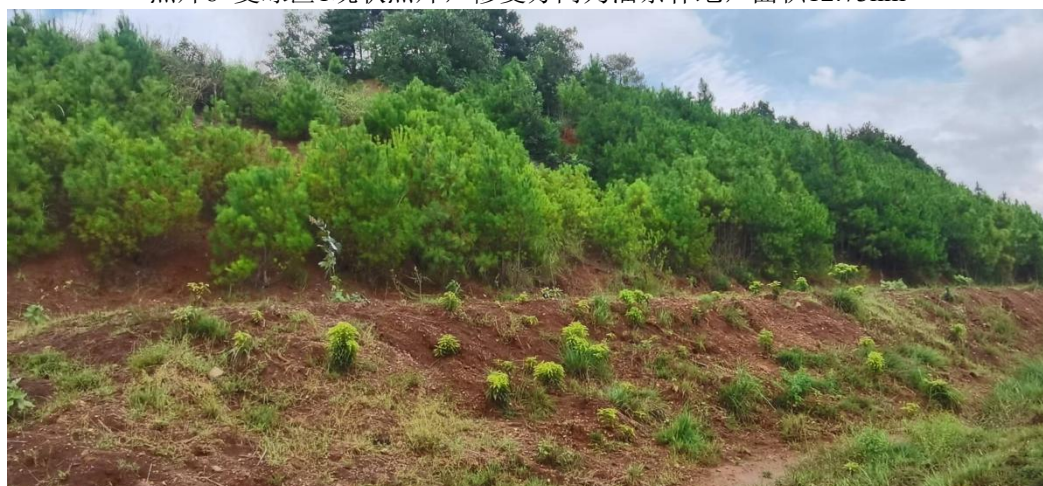
照片9 复绿区4现状照片，露采场复垦为林地，面积0.19hm<sup>2</sup>

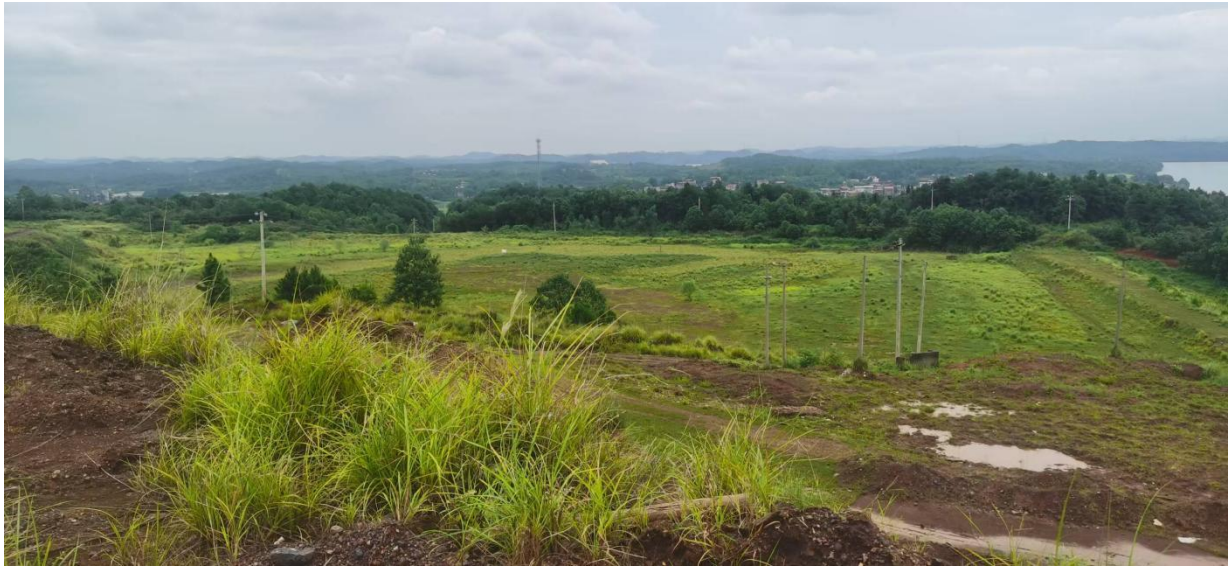
照片10 复绿区5现状照片，尾矿库自然复垦为草地，面积9.46hm<sup>2</sup>

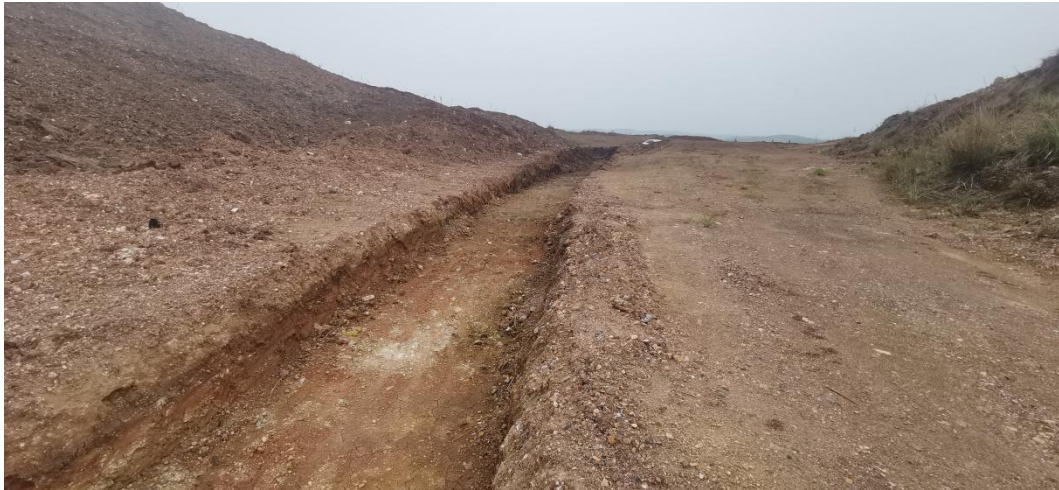
照片11 复绿区1及复绿区4附近 排土沟（土沟）现状照片，长度151m

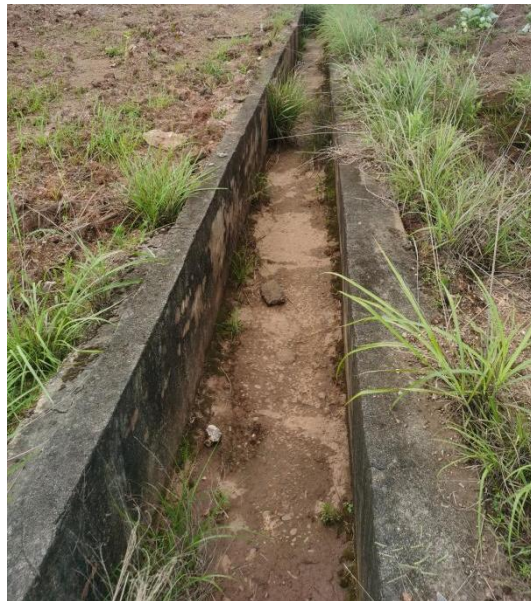
照片12 矿山GY01选厂旁设置的截排水沟现状照片，总长约410m

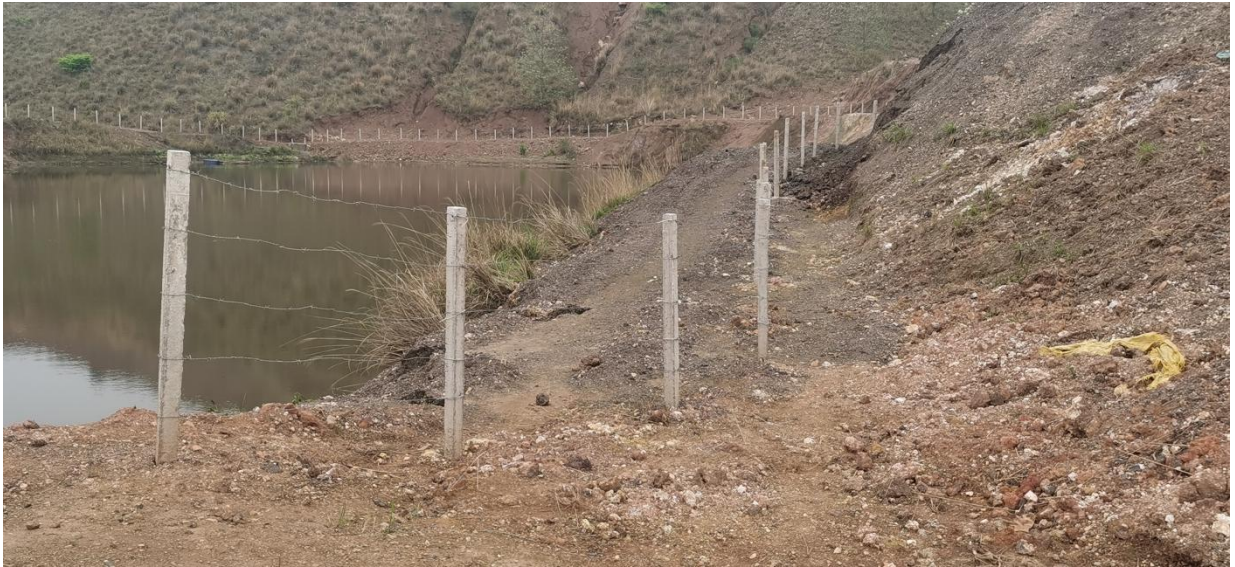
矿山采矿后在采场底部形成一处积水坑，深2~3m，面积8068m<sup>2</sup>。为保证安全，矿山企业在水面周边设置了安全防护栏，防护栏采用不锈钢铁丝栅结构（见照片13），高1.8m，总长500m，矿山投入安全防护栏费用3.75万元。同时在水面周边醒目位置及矿区内设置2处警示标识，矿山投入警示标识费用0.20万元，提醒矿山职工及其他作业人员时刻注意安全。

照片13 矿山水坑边缘处设置的安全防护栏现状照片，总长约400m

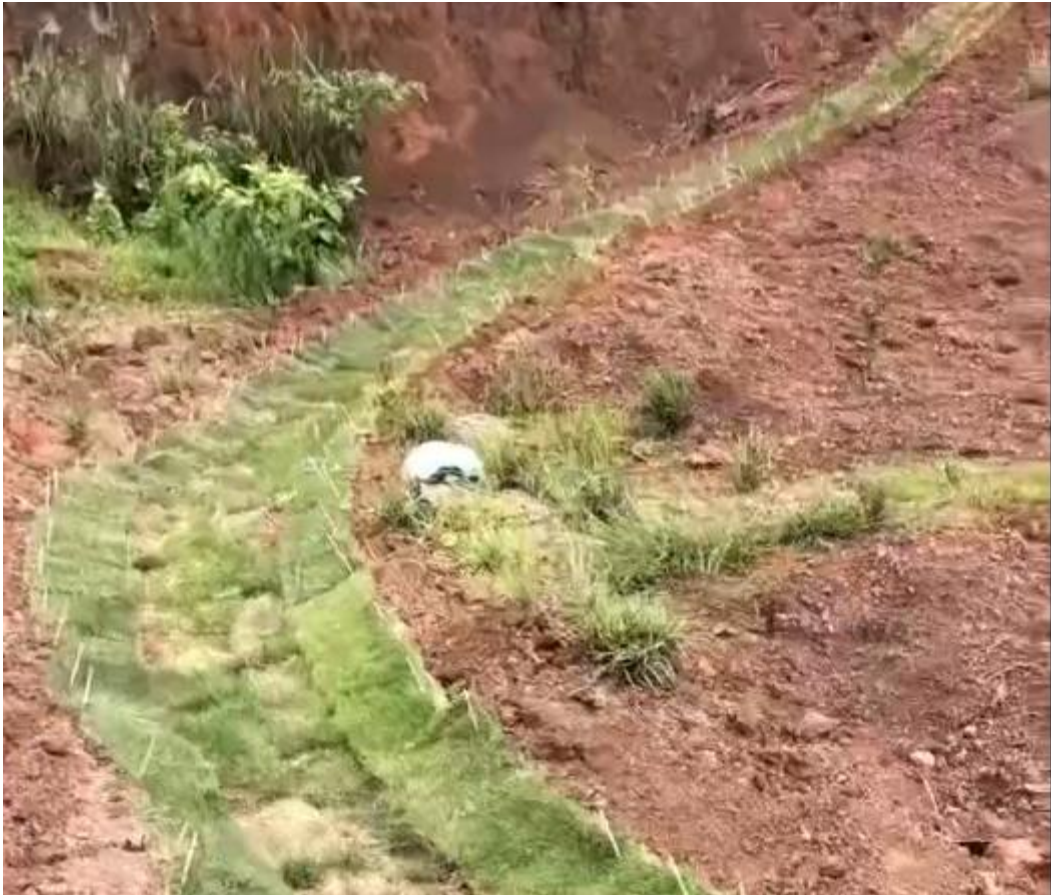
照片14 矿山修筑生态排水土沟，总长约758m

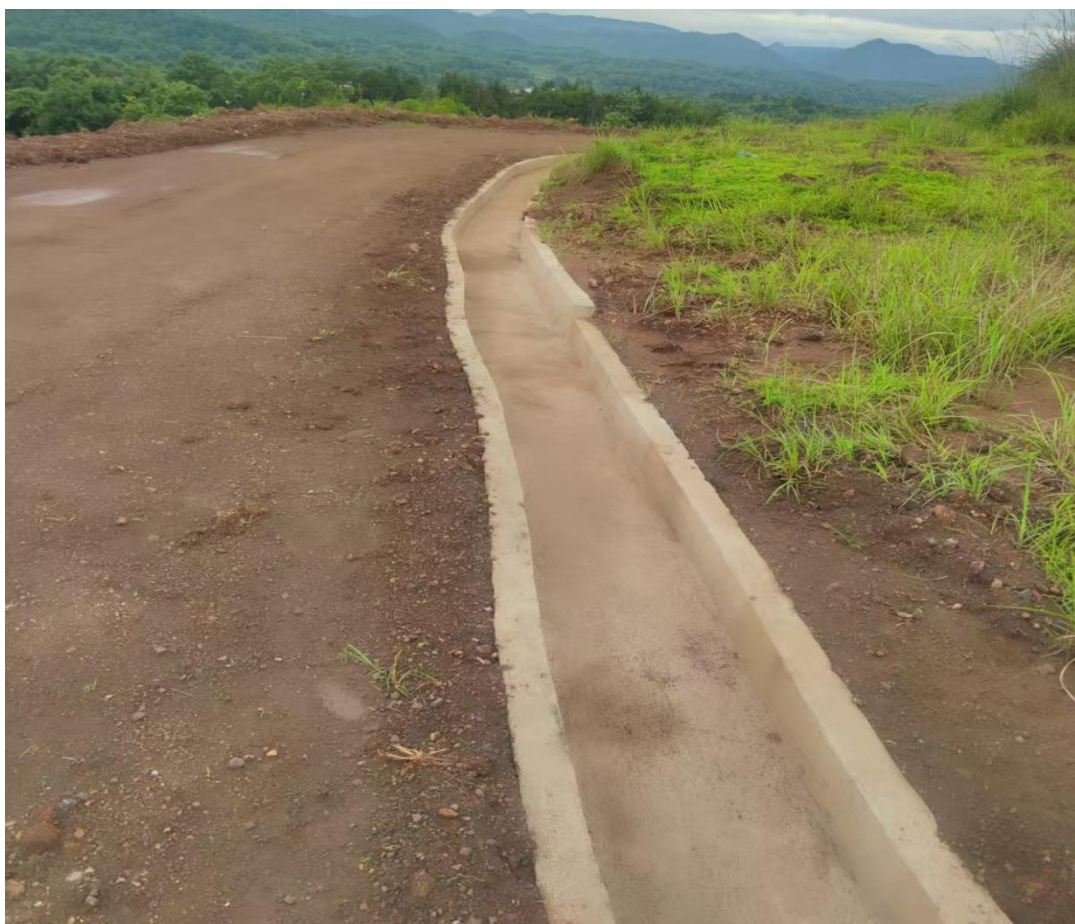
照片15 矿山修筑水泥截排水沟，总长约873m

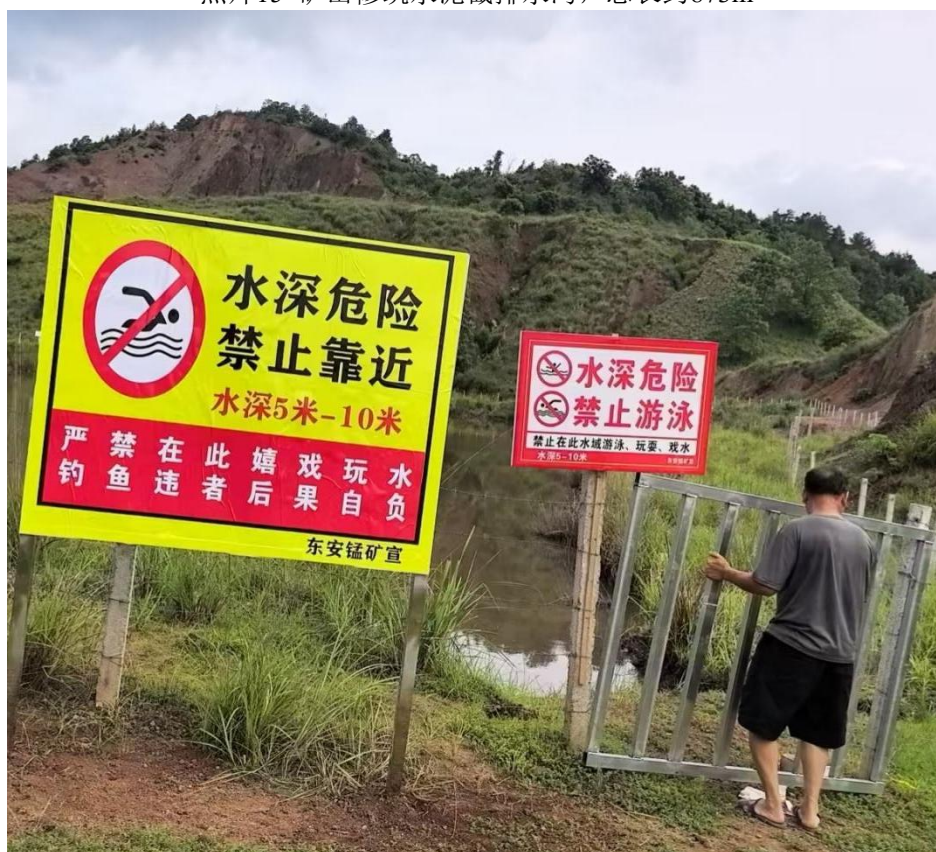
照片16 矿山水坑边缘处设置警示标牌
