# 东安县塘复锰矿

## 矿山生态保护修复分期验收报告

提交单位： 东安县塘复锰矿

验收单位： 湖南省地质勘探院有限公司

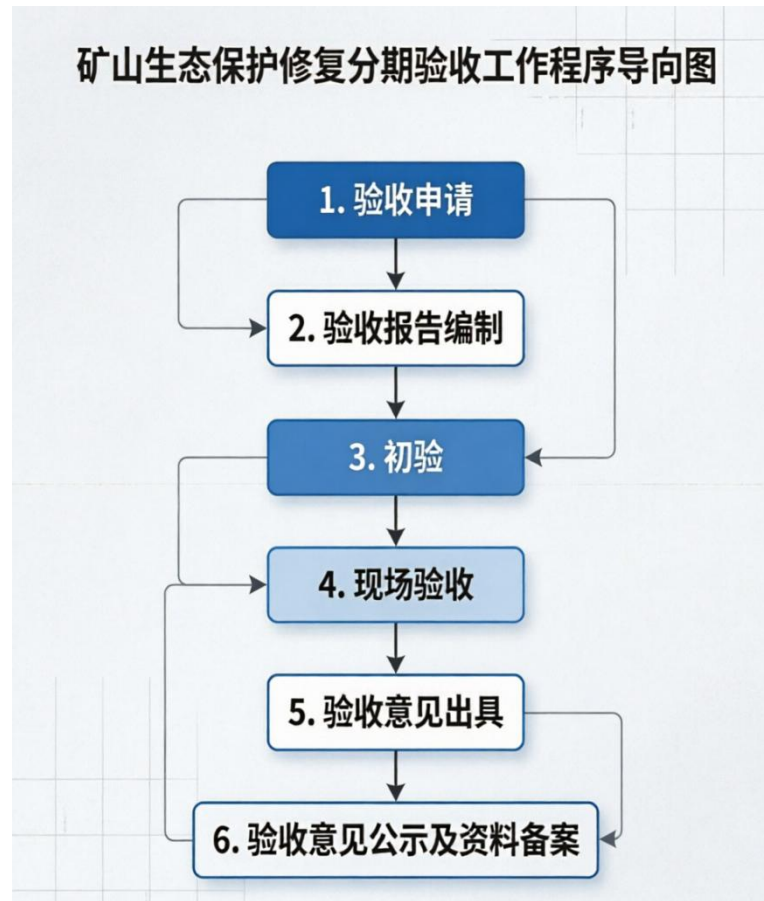
插图1.2-1：验收工作程序图

矿山生态保护修复验收工作应按插图1.2-1的程序进行。

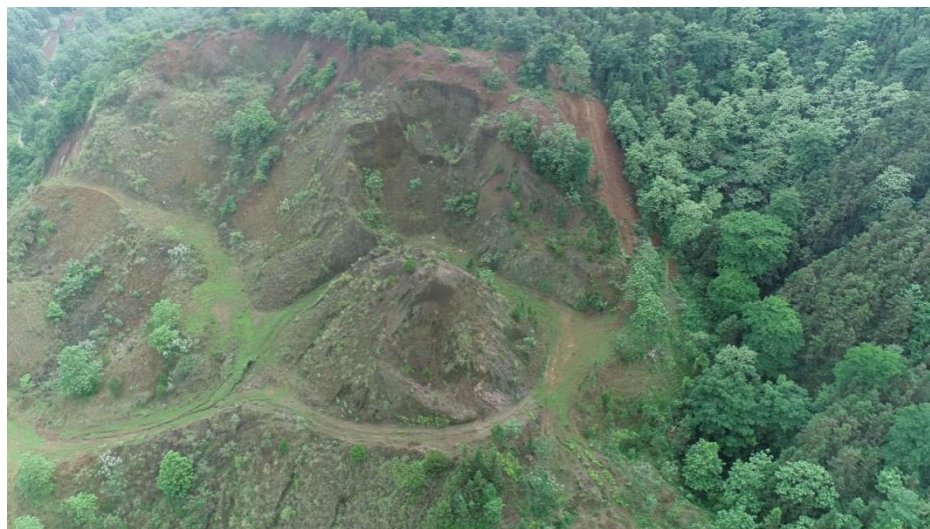
插图4.1-1 一采区占损现状

一采区：位于矿山北部，为矿山延续后计划开采首选区，因后续还需继续开采，未对其进行及时复绿，破坏面积4.51hm<sup>2</sup>。

①微地貌破坏：矿山目前开采形成北部和中部两处露采场，边坡高度最大为40m，露采区人工切坡形成陡坎和陡崖微地貌，破坏了原有的微地貌。

②植被景观破坏：三处露采场面积共8.43hm<sup>2</sup>，造成基岩裸露，植被破坏，破坏植被景观而产生视觉污染。矿区300m范围内无国道、省道、铁路等重要设施，没有国家级、省级或县级自然保护区、地质公园、重要基础设施（交通、电力、中大型水利设施）及水源保护区。因此，露采场对植被景观破坏中等。

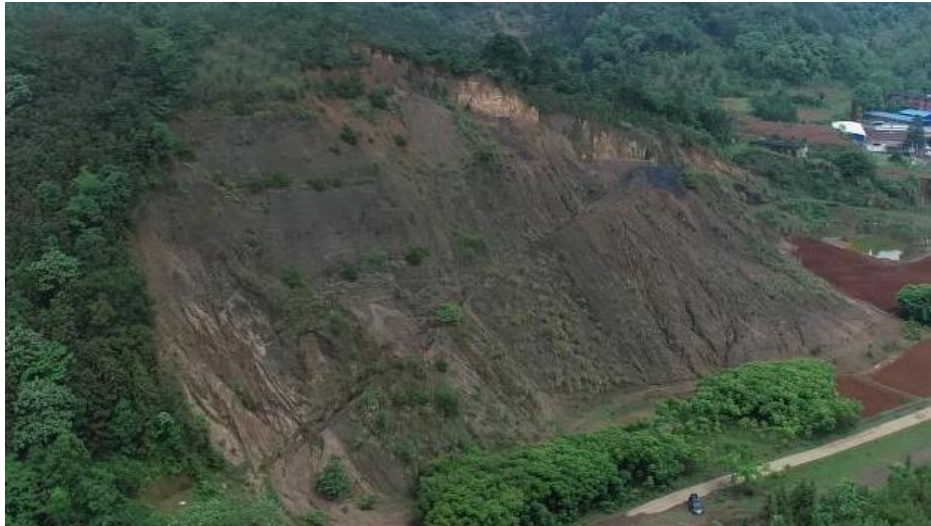
插图4.1-2 二采区占损现状

二采区：位于矿山中部，为矿山计划开采备选区，因后续还需继续开采，未对其进行及时复绿，破坏面积3.07hm<sup>2</sup>。

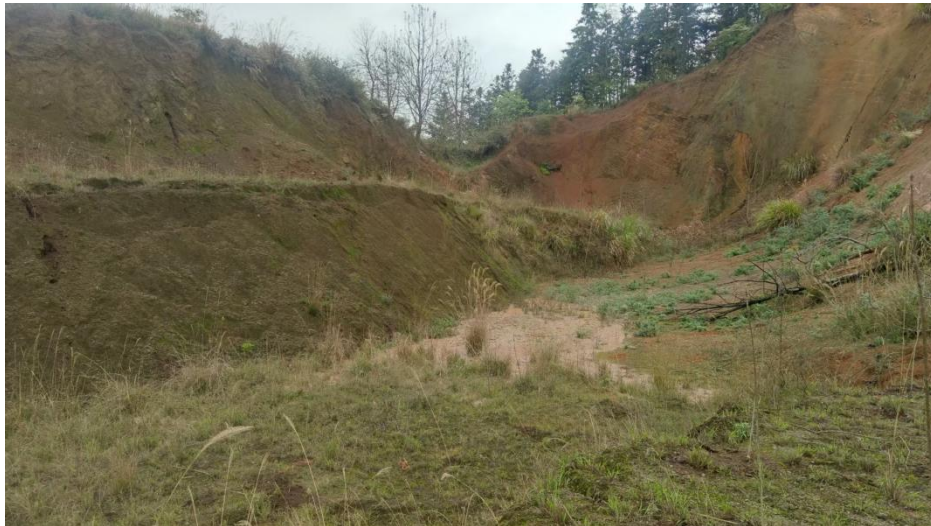
插图4.1-3 三采区占损现状

三采区：位于矿山南部，为矿山计划开采备选区，该采区已进行了临时复绿，种植了栎树苗，树高0.4-0.7m，林间播撒草籽，因后续还需继续开采且目前复绿效果较差，未列入本次分期验收复绿工程中，破坏面积0.85hm<sup>2</sup>。

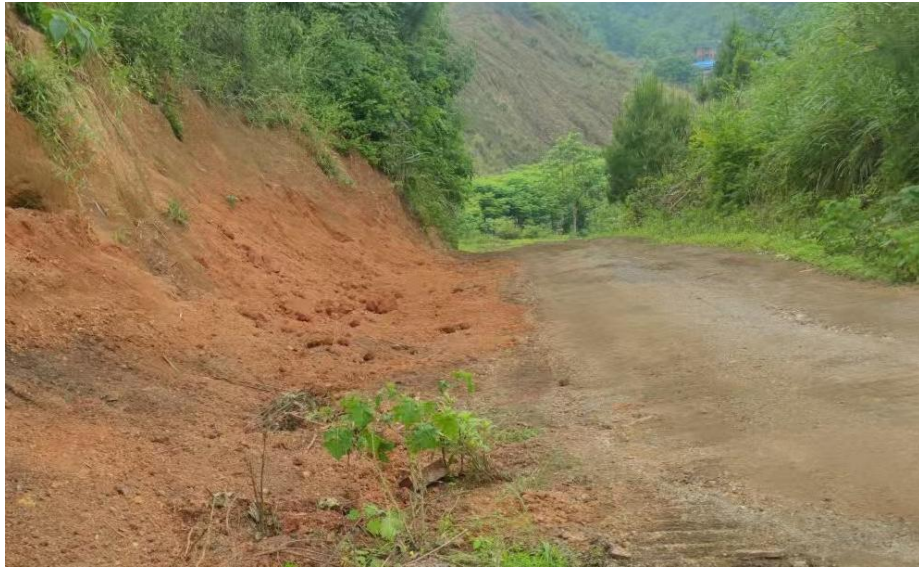
插图4.1-4 矿山公路占损现状

①微地貌破坏：矿山目前已修筑矿山道路约4.5km，修筑矿山公路开挖形成的边坡高度一般3- 10m，破坏了原有的微地貌。

②植被景观破坏：修筑矿山公路挖损土地面积约2.06hm<sup>2</sup>。破坏植被、致使岩土体裸露，破坏植被景观。

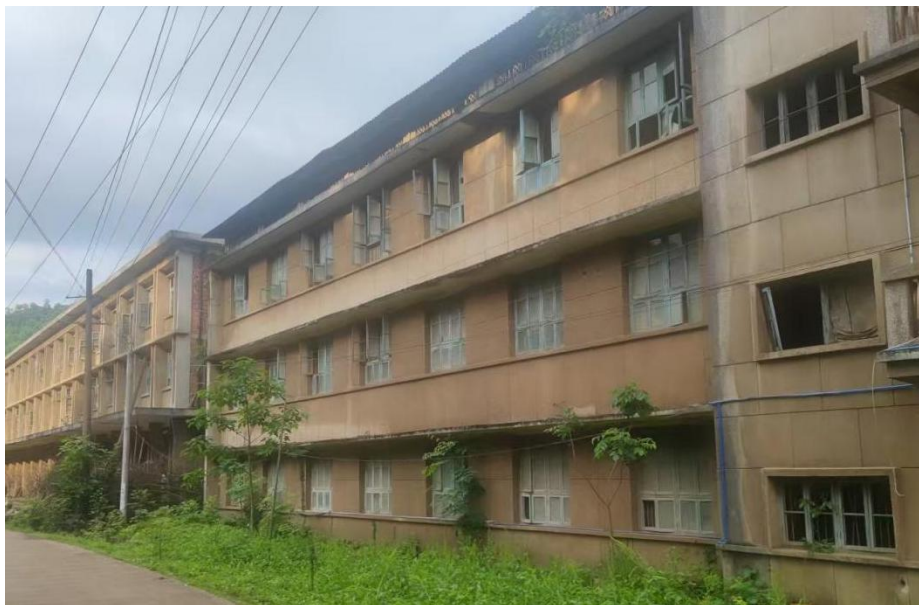
插图4.1-5 矿山建筑占损现状

①微地貌破坏：矿区内办公区、员工住宿区及保卫室等建筑压占了土地资源，占地面积约 $0.20\text{hm}^2$ ，因建设需要，破坏了原有的微地貌。

②植被景观破坏：矿山建筑占地面积约 $0.20\text{hm}^2$ ，破坏植被，致使岩土体裸露，破坏植被景观。

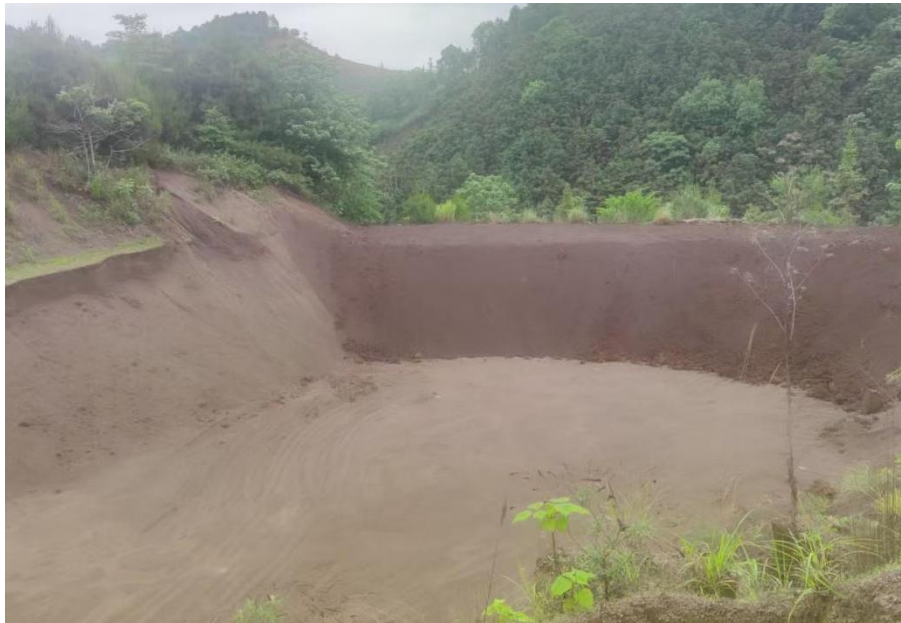
插图4.1-6 排土场占损现状

①微地貌破坏：矿区西侧排土场压占了土地资源，占地面积约 $0.51\text{hm}^2$ ，因建设需要，破坏了原有的微地貌。

②植被景观破坏： 矿山排土场占地面积约 $0.51\text{hm}^2$ ，破坏植被，致使岩土体裸露，破坏植被景观。

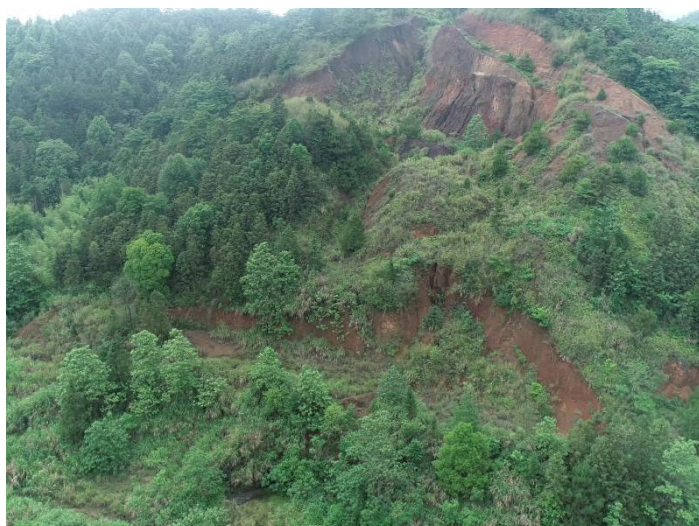
**插图 5.1-1 以往修复区Y1现状情况**

#### 5.1.1 土地复垦与生物多样性恢复工程

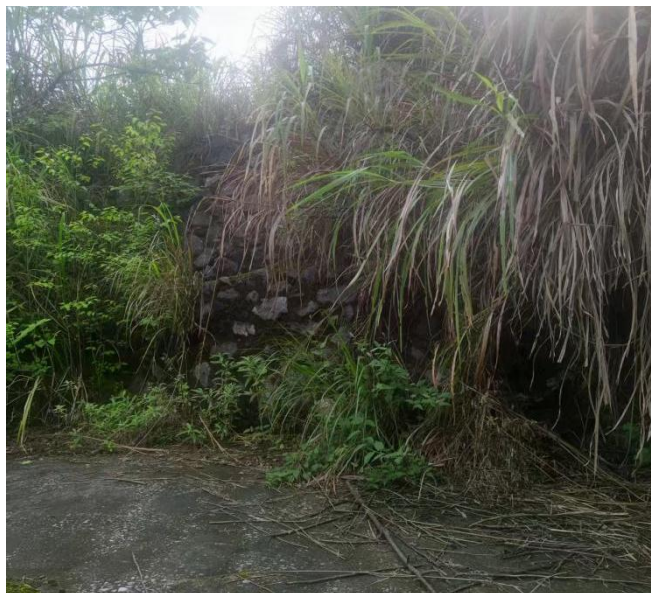
**插图 5.1-4 以往验收拦挡坝现状**

2014-2018年度矿山在以往修复区Y2 南部下方修建了拦挡坝，长5.3m，宽1m，高1.6m，材质为块石浆砌，砂浆水泥抹面结构。拦挡坝现状运行效果良好，表面水泥抹面已经风化，整体功能未被破坏，周边植被覆盖度高。

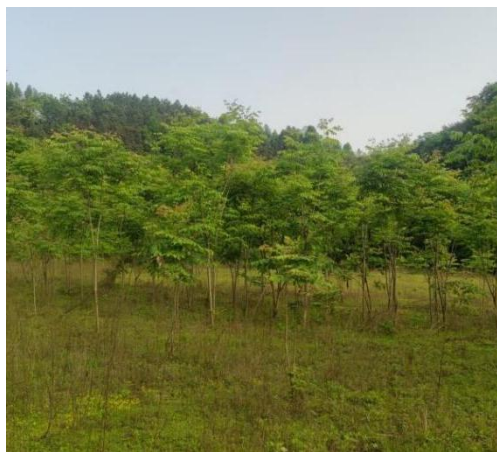
插图 5.2-1 林地复垦区L1

经调查，L1区域为2020年省环保督察查处区域，矿山积极配合整改，矿山出资对查处区进行林地复垦形成林地复垦区L1，复垦面积1.94hm<sup>2</sup>，种植树种为栎树，林间播撒草籽，现状长势较好，株高为3~4m，栎树成活率60-70%，株间草地覆盖度达70%以上，地面坡度约5-15°，灌溉条件较差，主要依靠矿山在附近水坑抽水，抽水距离较远。

林地复垦区L1、L2、L3种植树种均为栎树，林间为草地，种植树种较为单一，建议矿山后续补种当地优势乔木、灌木品种，增加生态系统物种多样性。

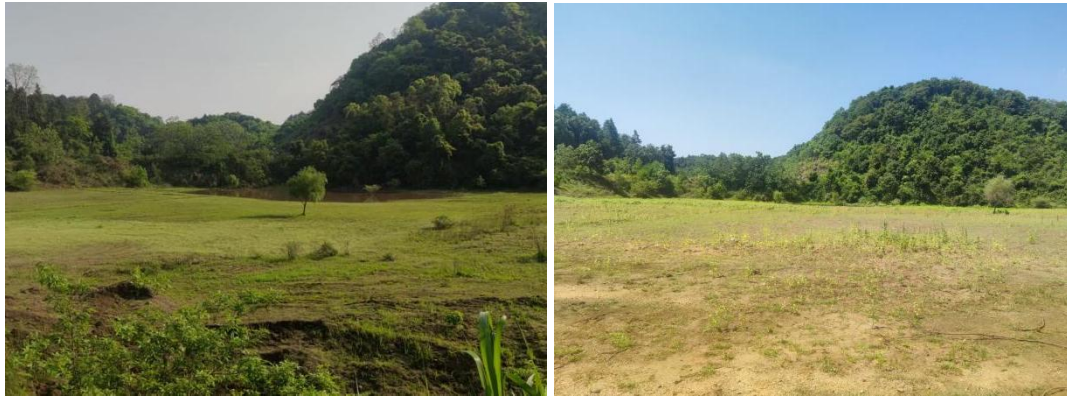
插图 5.2-6 自然复绿区Z4前面对比照片

经过多年保护与养护，矿山部分损毁土地已自然复绿，复绿面积7.34hm<sup>2</sup>，自然复绿方向为草地，平均覆盖度约60-80%，基本达到草地自然复绿标准。自然复绿区Z4原草地覆盖度较高，由于当地村民在2026年6月对其翻耕进行芝麻种植，8月初草地有所恢复，现草地覆盖度为60-70%左右，建议矿山在芝麻收成后及时补撒草籽进行复绿。矿山自然复绿区域统计见下表5.2-4。

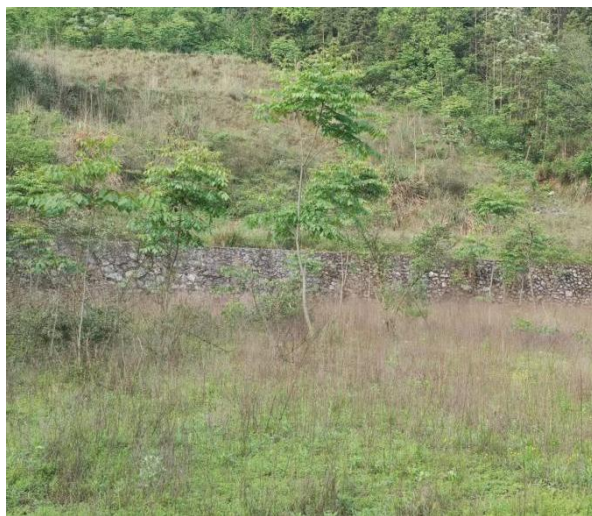
插图 5.2-16 挡土墙

经调查，L1区域为2020年省环保督察查处区域，矿山在林地复垦区L1中修筑了一处挡土墙，挡土墙长度约58m，为浆砌石挡土墙，截面规格为0.6m\*2.0m，

每立方米施工成本约300元，总花费2.09万元，现状未被破坏，运行效果良好。

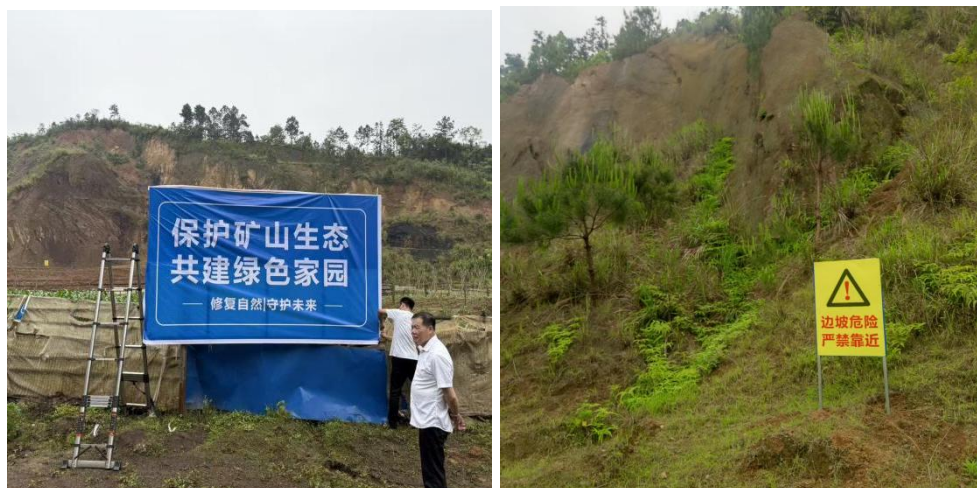
插图 5.2-17 标识标牌

为提高区内及周边人员安全意识，避免人物受损，矿山在矿山公路旁设置了10处标识标牌，每块成本约300元，花费0.30万元；矿山在高陡边坡及地灾隐患点的附近安装了安全围挡，总长238m，每米成本约40元，花费0.95万元，起到了警示预防作用。
